## ОСОБЕННОСТИ ТЕХНИЧЕСКОГО ОБСЛУЖИВАНИЯ И РЕМОНТА AIRBUS A320

А. В. Кириллов, В. В. Воронин

## THE MAINTENANCE AND REPAIR FEATURES OF AIRBUS A320

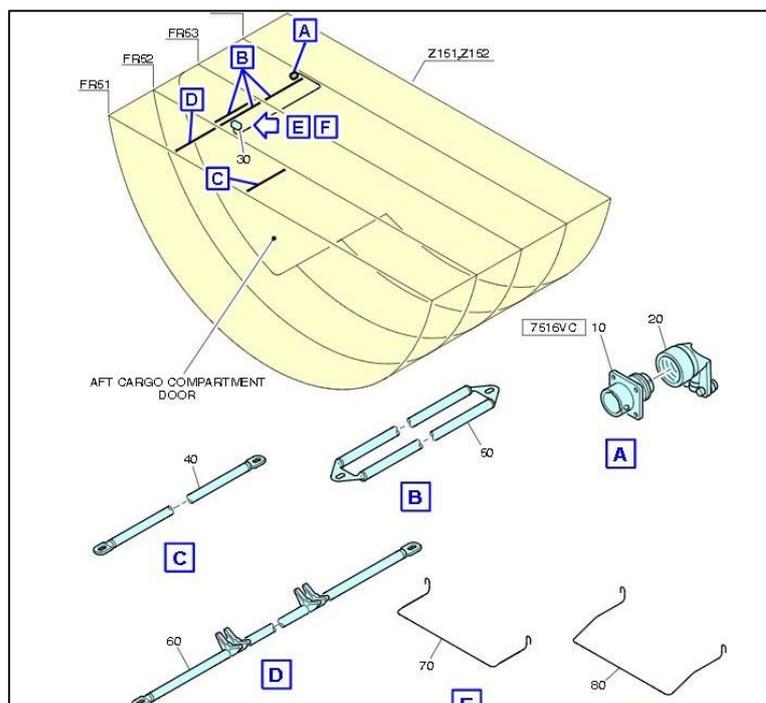
Рис. 1. Планки поддержки проводки

При снятии полов на задней кухне обнаруживается другой распространенный дефект – сломанные планки поддержки проводки под полом на задней кухне (см. рис. 1).

Способствует возникновению данного дефекта несколько факторов.

1. Материал изготовления планки во многом напоминающий гипс в пластмассовой трубке.

2. Нарушение технологии работ снятия полов. При удалении панелей пола они должны быть заменены временными. При отсутствии временных полов, инженерный персонал часто наступает на планки тем самым ломая их.

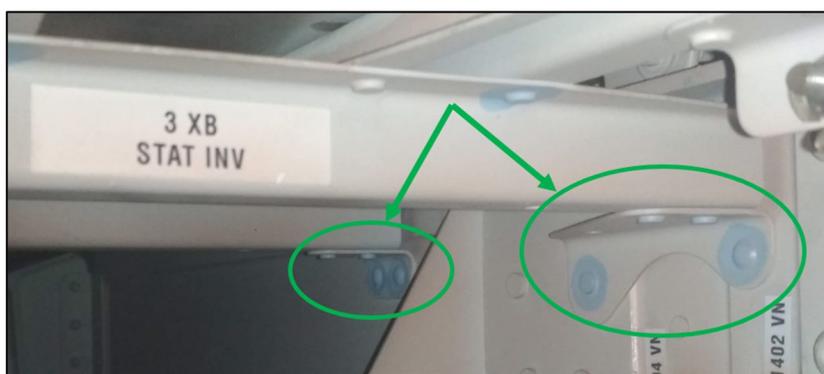
Рис. 2. Кронштейны под Static inverter

3. Низкая технологичность кронштейнов крепления планок к структуре самолета. При установке новой планки взамен сломанной, её приходится сильно изгибать для закрепления в кронштейнах. Согласно личной статистике каждый третий самолет семейства A320 имеет сломанные кронштейны под Static Inverter. Кронштейн представляет собой металлический уголок (см. рис. 2). Его разрушение происходит под действием знакопеременных нагрузок, создаваемых массой блока Static Inverter'a, установленного на них сверху.

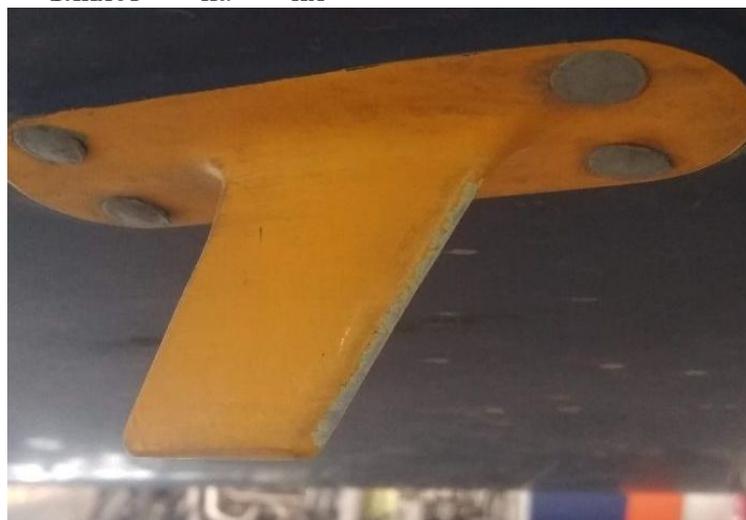
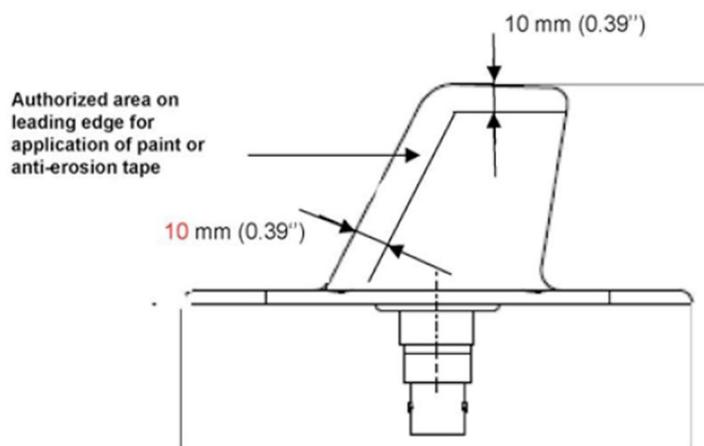
Рис. 3. Нарушение ЛКП на антенне ATC/DME и разрешенная к покраске зона

В другом письме [3] Airbus по многочисленным просьбам операторов разрешил восстановление лакокрасочного покрытия антенн силами оператора. Повреждение ЛКП антенн (см. рис. 3), находящихся в условиях воздействия влажности, температур, твердых

частиц с ВПП, технических жидкостей по типу SkyDrol и.т.п. достаточно частое явление на самолетах. Сам Airbus антенны не производит, и его первоначальная попытка получить разрешение на изменение технической документации в части касающейся встретила отказ производителя. Тогда Airbus инициировал собственное исследование, которое показало, что покраска некоторых областей антенн никак не влияет на их

ATC/DME Antenna : All Chelton PN

работоспособность. Производитель никак не отреагировал. В итоге Airbus выпустил информационное письмо с разрешением покраски определенных антенн (см. табл. 1) и оговоркой, что производитель этого не разрешает и оператор красит антенны под свою ответственность. На практике двойственность этой ситуации разрешается в пользу покраски, т.к. не у всех авиакомпаний есть деньги на новые.
